耕作状況調査結果 — 団地ごと —

水系ごとに分かれている田のまとまりを「団地」と呼んでいる。団地ごとにそれぞれ、現在の耕作状況と10年後の耕作状況予測、また、現在耕作されている田については耕作者の年代を聞き取りし、色分けをして可視化した。

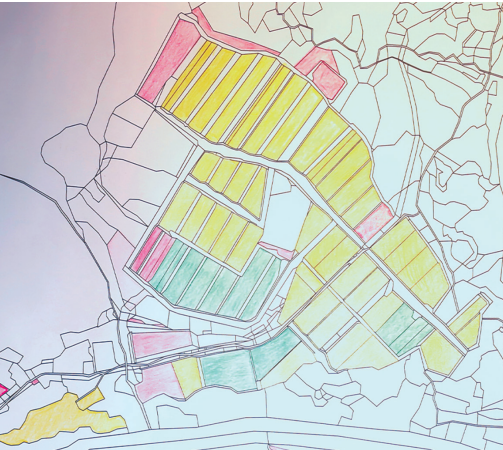
【 10年後予測 】

- 緑：耕作している
- 黄：分からない
- 赤：耕作していない

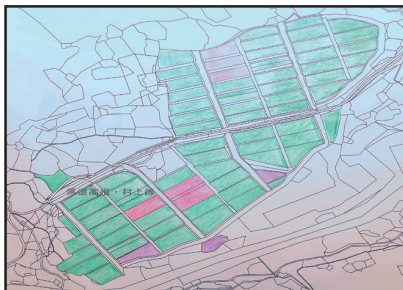
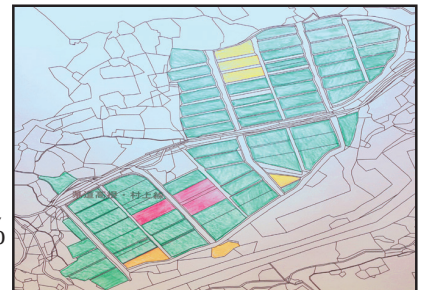
《耕作状況と10年後予測》

広さ	63.351反	耕作軒数 (9年前との比較)	12軒→11軒(-1軒)
標高	70~100m	集落からの距離	1.1km
水路	奥田から1km以上水路を引いている。パイプ(蛇腹管)400mm径。3日に1回入り口のゴミを取る。ベニヤを敷いて水の流れを変える。水量もある。		
獣害	なし。		
田んぼ状況	水が多い。ぬかるむところが3枚あり、そこは機械が沈んでしまうため耕作していない。急なところは少ない。		
土質	粘土、砂質のところバラバラ。		
畦	少ない方。高根の中では小さい。		
良いところ	畦が少ないから、草刈りの面積が少なくすむ。		
悪いところ	特になし。

現状 87.7%

10年後 87.7%
(-0%)

耕作率 (%)
2008年現状(A)	97.4
2018年予測(B)	91.0
2017年現状(C)	87.7
2027年予測	87.7
現状の差(A-C)	-9.7
予測との差(B-C)	-3.3

集落からも距離が近く、耕作しやすい。畦が少なく、水量もあり条件がいい。県道沿いで交通量もあるので、サルの被害は少ないと思われる。悪い条件が少ないので、誰かがやめたとしても、他の人が耕作する可能性が高い。

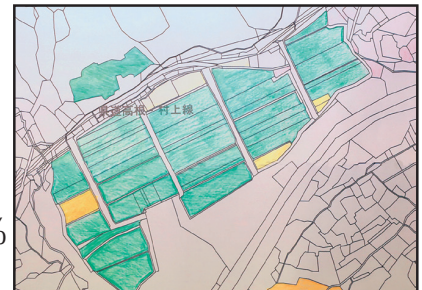
《耕作状況と10年後予測》

広さ	41.018 反	耕作軒数 (9年前との比較)	12軒→8軒 (-4軒)
標高	70~100m	集落からの距離	600m
水路	土水路(蛇腹管、U字溝)。水は十分にある。		
獣害	あり(サル・クマ)		
田んぼ状況	機械の出入り問題なし(落差20m)田の広さは1.5ha、他と比べて普通。		
土質	良いが、時々うねったり、乾いたりがある。昔から改良して良くなっている。深さ、水はけも良くなった。		
畦	草刈りは年に3、4回。他と比較しても大変ではない。斜めだが広くなく作業しやすい。		
良いところ	家から近い。道路脇で見晴らしが良い。		
悪いところ	サルとクマが出る。高齢化は問題。

現状 90.7%

10年後 90.7%
(-0%)

耕作率 (%)
2008年現状(A)	95.7
2018年予測(B)	80.9
2017年現状(C)	90.7
2027年予測	90.7
現状の差(A-C)	-5.0
予測との差(B-C)	+9.8

柳清水とほぼ同条件。便の良い場所のため育苗ハウスを立てている農家が多い。60代以上の耕作者がほとんどだが、条件が良いため、誰かが引き継ぐ可能性が高く、10年後の予測も変わらない耕作状況になっている。

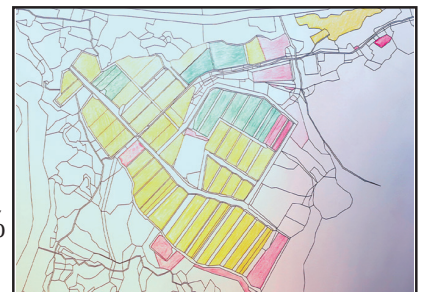
《耕作状況と10年後予測》

広さ	59.452反	耕作軒数 (9年前との比較)	12軒→3軒(-9軒)
標高	80~120m	集落からの距離	800m
水路	距離は3km。蛇腹管、土側溝。水量は多いが水路の事情で水が来ない。		
獣害	あり(サル・オカヒル)		
田んぼ状況	やりやすい。機械も入れる。		
土質	良い。		
畦	高い所が多い。草は刈りにくい。		
良いところ	集落から近く、水さえ来れば管理しやすく、おいしいお米がとれる。		
悪いところ	水が少ない。ヒルが多い。

現状 16.4%

↓
10年後 16.4%
(-0%)

耕作率 (%)
2008年現状(A)	82.6
2018年予測(B)	45.6
2017年現状(C)	16.4
2027年予測	16.4
現状の差(A-C)	-66.2
予測との差(B-C)	-29.2

水路が悪く、獣害が深刻。すでに9年前の予想を超える減少数。溜め池をつくるなど水の管理ができるようにすることが必要。今後の状況次第では耕作軒数がゼロになる可能性が最も高い団地のひとつ。

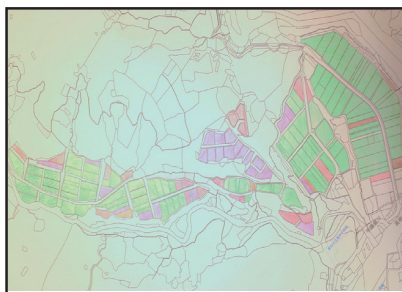
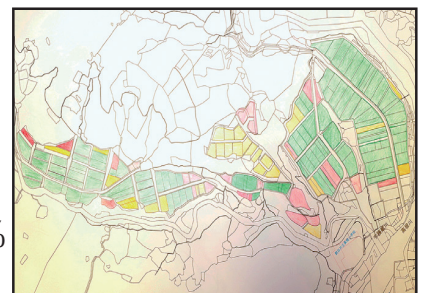
《 耕作状況と 10 年後予測 》

広さ	151.821 反	耕作軒数 (9年前との比較)	20 軒→20 軒 (±0 軒)
標高	70~110m	集落からの距離	500m
水路	水量が豊富で良い。水路の距離が近い(最寄り 500m、一番下約 1 km)。雨が降りそうときは水門を止めに行く。		
獣害	あり(サル、イノシシ?)		
田んぼ状況	大きい田んぼが多く、やりやすい。特に問題なし。		
土質	良好(上下場所によって違う)		
畦	良好		
良いところ	耕作者も多く、集落から近いため、管理しやすい。		
悪いところ	水が多すぎる。台風等で落ち葉が溜まると水がオーバーフローする。

現状 66.3%

10 年後 63.2%
(-2.1%)

耕作率 (%)
2008 年現状 (A)	86.3
2018 年予測 (B)	72.8
2017 年現状 (C)	66.3
2027 年予測	63.2
現状の差 (A - C)	-20.0
予測との差 (B - C)	-6.5

9年前から耕作軒数が減っていないのは条件の良さがもたらす数字だと思われる。今後も見通しが立てやすい団地ではあるが後継者問題があるため、耕作地の集約など効率化を図る必要がある。

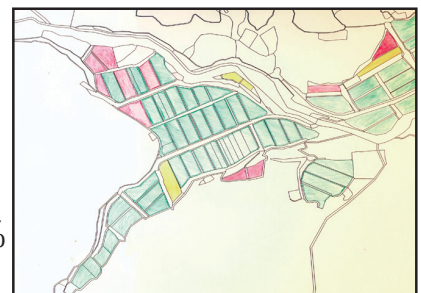
《耕作状況と10年後予測》

広さ	46.689反	耕作軒数 (9年前との比較)	10軒→7軒(-3軒)
標高	100~120m	集落からの距離	1.5km
水路	U字溝。大きな沢の水を引いており、水量あり。		
獣害	サル・イノシシ(去年、今年の春から目撃されている)		
田んぼ状況	広い方。1反くらい。形が悪く、稲を植えるのも刈るのも大変。出入りするところが狭くて大きな機械だと苦勞する。		
土質	黒っぽい土でやわらかめ。湧き水が出る田んぼもある。深い田は水処理が大変で、せき止めないと干上がらない。		
畦	畦が高く2mくらいになるところもある。草を枯らすと畦が崩れるため、草刈は年3、4回行う。		
良いところ	水についての心配がない。米質が良い。		
悪いところ	水が多い。

現状 81.7%

10年後 81.7%
(-0%)

耕作率 (%)
2008年現状(A)	86.1
2018年予測(B)	45.6
2017年現状(C)	81.7
2027年予測	81.7
現状の差(A-C)	-4.4
予測との差(B-C)	+36.1

9年前の予想よりはるかに良い数字なのは、若手農家による集約の結果が大きい。水量が多く、他の団地に比べ水についての心配がないことが耕作継続につながっていると考えられる。

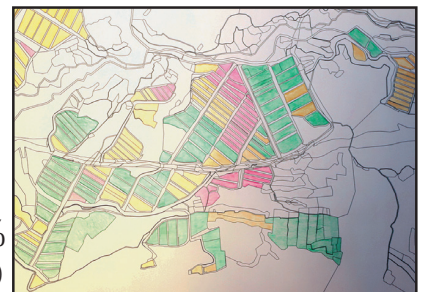
《耕作状況と10年後予測》

広さ	84,194反	耕作軒数 (9年前との比較)	11軒→5軒(-6軒)
標高	150~230m	集落からの距離	2.5km
水路	3km引いている。山の方はパイプ、U字溝。水量多く管理状況も良い。		
獣害	あり(サル・クマ)		
田んぼ状況	上の方は小さい田もある。一番大きい田は3反で機械が入りやすい。		
土質	赤土のような粘土系質。水はけ良い。深さもちょうど良い。		
畦	一番高いところで3m。広いところだと田んぼと同じ面積の畦がある。		
良いところ	水が豊富。道を作ったため、交通の便が良くなった。 水路がパイプになったため管理が楽になった。		
悪いところ	サルが多い。サル避けとして爆音機を置いている。風の通り道になる。

現状 55.3%

↓
 10年後 48.9%
 (-6.4%)

耕作率 (%)
2008年現状(A)	82.1
2018年予測(B)	35.1
2017年現状(C)	55.3
2027年予測	48.9
現状の差(A-C)	-26.8
予測との差(B-C)	+20.2

9年前の予測ほどはひどくならずにはすんでいるが、軒数は半減している。若い人一人のおかげでもっている。その人が他の団地に集約したら、どのようになるか分からない。

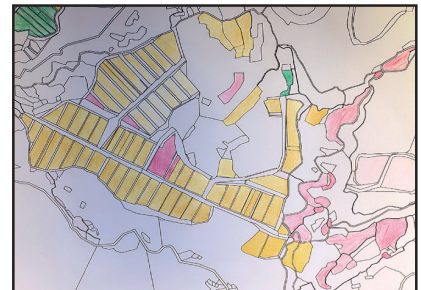
《 耕作状況と10年後予測 》

広さ	56,553 反	耕作軒数 (9年前との比較)	14 軒→9 軒 (-5 軒)
標高	180~220m	集落からの距離	3.5km
水路	U字溝。距離は結構長め。水量は豊富。		
獣害	あり(サル・ハクビシン・タヌキ)		
田んぼ状況	機械が入りやすい。		
土質	乾田、湿田両方ある。山の水が浸透するところあり稲刈りのとき大変。		
畦	他のところの倍ほど広いため草刈りが大変。畦のほうが田より広い。		
良いところ	水は山の水できれい。		
悪いところ	草刈りが大変なため若い人でも辞めてしまう。 後継者不足(今一番若い人が56歳)

現状 46.9%

10年後 1.0%
(-45.9%)

耕作率 (%)
2008年現状(A)	60.3
2018年予測(B)	41.4
2017年現状(C)	46.9
2027年予測	1.0
現状の差(A-C)	-13.4
予測との差(B-C)	-5.5

畦の広さは相当な負担になっている。10年後にやっていないという可能性は低い、農地の集約は必要になってくると思われる。

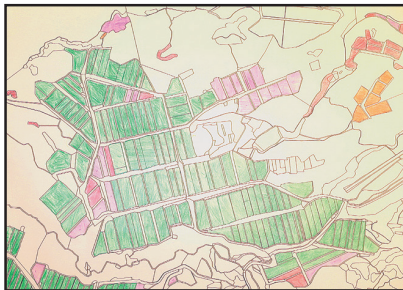
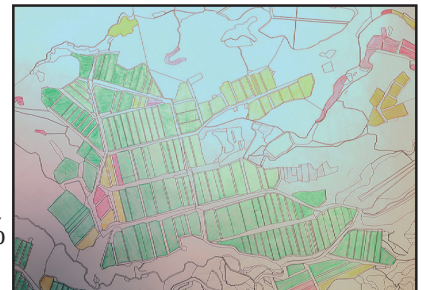
《耕作状況と10年後予測》

広さ	193.133反	耕作軒数 (9年前との比較)	20軒→14軒 (-6軒)
標高	270~350m	集落からの距離	4.5km
水路	パイプ。溜め池2つあり交代で管理している。春は水量多いが夏は少ない。		
獣害	あり(サル・たまにクマ)		
田んぼ状況	広い方(2反)で機械も入りやすい。		
土質	ちょうどいい。粘土と乾燥の間。黒ボク土。		
畦	畦が広い。田と田の間が広く急なので管理がすごく大変。		
良いところ	日当たりが良い一等地。5時から19時まで光があたる。		
悪いところ	水不足(梅雨に降らないとまかなえない)。水番を時間によって分けて決めて、上の方と下の方の田で差が出ないようにしている。

現状 82.5%

10年後 82.5%
(-0%)

耕作率 (%)
2008年現状(A)	82.7
2018年予測(B)	82.7
2017年現状(C)	82.5
2027年予測	82.5
現状の差(A-C)	-0.2
予測との差(B-C)	-0.2

軒数は減ったが耕作面積に変化なし。一等地のため、これから田んぼの集約が進んでいったときに、耕作が継続されている可能性が高い団地だと考えられる。

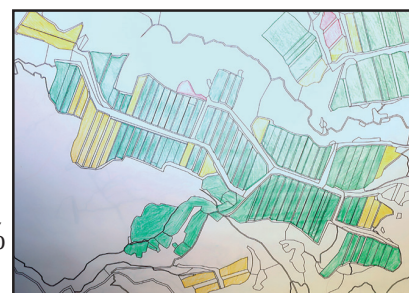
《耕作状況と10年後予測》

広さ	89,149反	耕作軒数 (9年前との比較)	10軒→8軒(-2軒)
標高	310~390m	集落からの距離	5km
水路	距離300m。1つU字溝(蓋付き)2つジャバラ管が入っている。水量多い。		
獣害	あり(サル・クマ)		
田んぼ状況	広さ平均7aくらい。広い田んぼは少ないが機械は入りやすい。		
土質	通常の湿気。深さは浅いのと少し深いものがある。		
畦	畦は平均2mくらい。		
良いところ	空気、水がきれい、温度差があるから美味しい米になる。		
悪いところ	気温が低い。

現状 82.4%

10年後 80.7%
(-1.7%)

耕作率 (%)
2008年現状(A)	82.8
2018年予測(B)	73.6
2017年現状(C)	82.4
2027年予測	80.7
現状の差(A-C)	-0.4
予測との差(B-C)	+8.8

軒数は減ったが、9年前と同じ耕作面積を保持している。水路が良いため、管理する人が少なくても継続していける。
